# **VULNERABILIDAD DE LAS VIVIENDAS DE BAMBÚ AL CAMBIO CLIMÁTICO**

## **en la Costa del Ecuador**

Autor:  
**Arq. Jorge Morán**

Elaborado por el Arq. Jorge Morán Ubidia en el marco del Proyecto "Optimización de Viviendas de Bambú de Bajo Costo para la adaptación al Cambio Climático de las regiones costeras de Ecuador y Perú" y el financiamiento de la Comisión Europea.

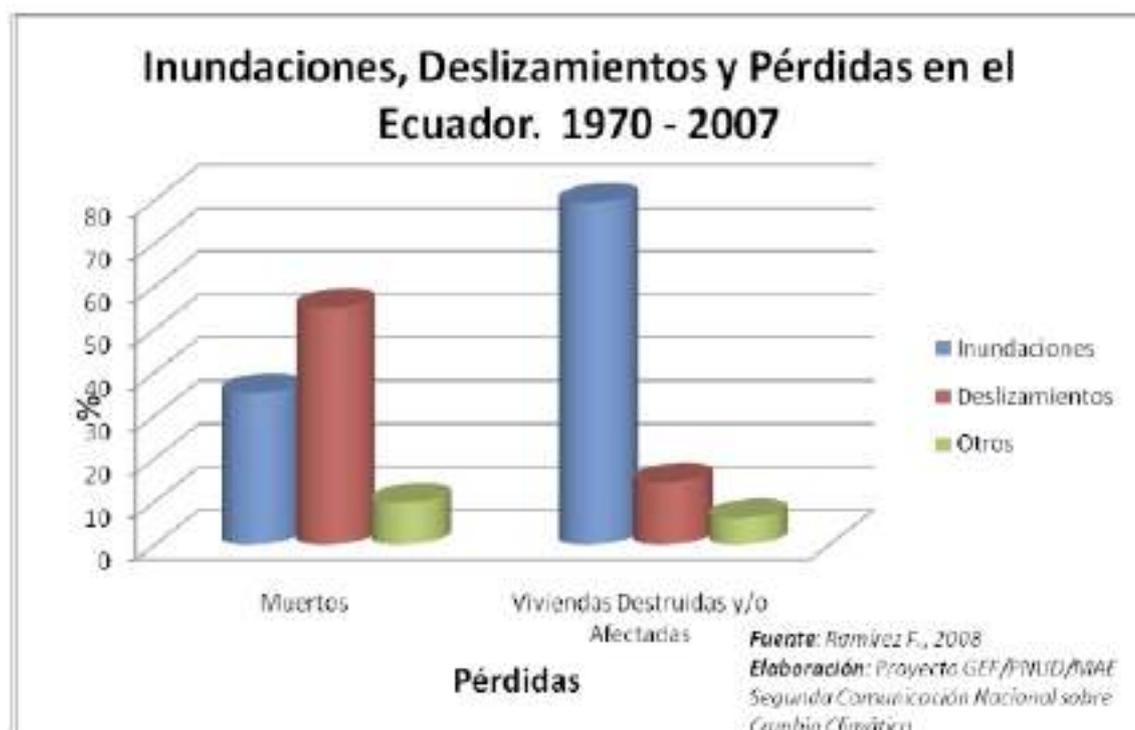
Figura 1: Inundaciones, deslizamientos y pérdidas en Ecuador 1970 - 2007

El gráfico precedente muestra las pérdidas atribuidas a los fenómenos de tipo climático (inundaciones y deslizamientos) y a otros, en los cuales se cuentan los de tipo geológico, incendios forestales y tecnológicos, también llamados de origen antrópico y expone el porcentaje del equivalente al número de muertos y al número de viviendas destruidas o afectadas.

El mapa, obra de INAMHI, recoge los porcentajes de variación de precipitación entre 1960 y 2006, y certifica que el incremento de lluvias e inundaciones está asociado con el número de pérdidas ya sea en vidas humanas o en viviendas como ya señaló, el cuadro de la Figura 1.

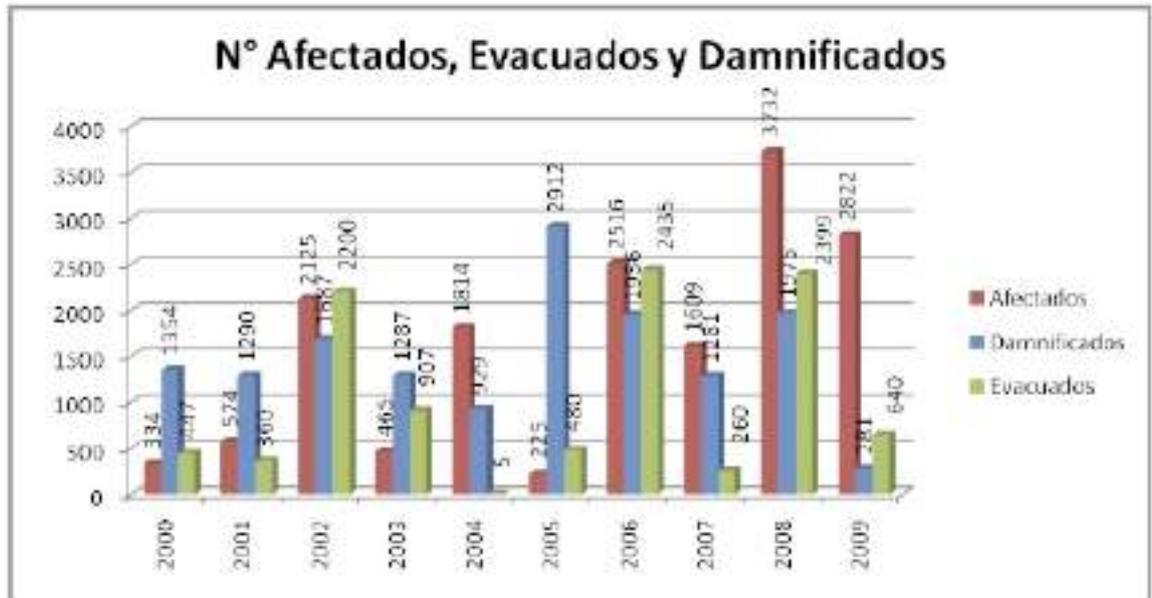
Figura 3: Afectados, evacuados y damnificados por eventos climáticos 2003 - 2009

Del 2003 al 2009 (ver figura No 15) si bien el número de víctimas humanas (muertos y heridos) por causa de origen climático ha disminuido, el número de afectados, evacuados y damnificados ha aumentado debido a la incidencia de lluvias e inundaciones, que son el origen del 65.87% de los desastres.

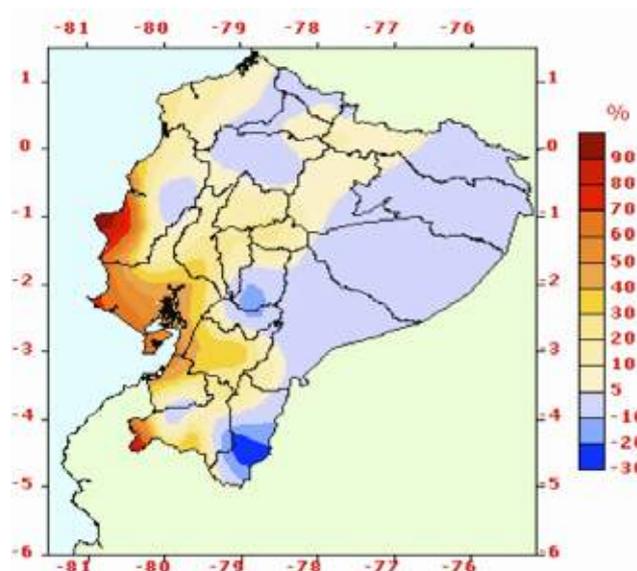
Mapa 1: Variación (%) de la precipitación anual. 1960 - 2006

Valores de cambio de precipitación serie 1960 - 2006

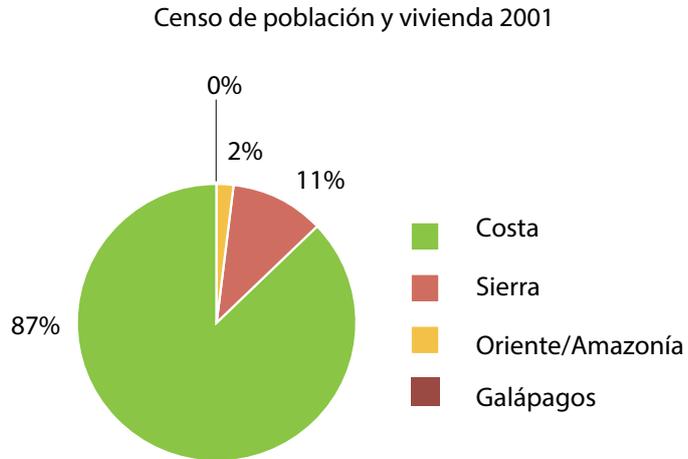
**Gráfico 1. Indica el % de viviendas de bambú por regiones del país de acuerdo al Censo de Población y Vivienda del 2001**

Los cuadros y gráficos anteriores muestran los resultados en número de casas de caña existentes en cada una de las regiones del país, según los censos del 2001 y del 2010.

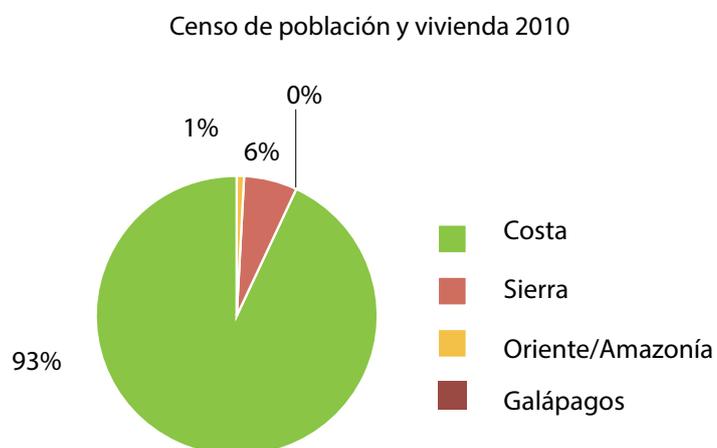
**Gráfico 2. Indica el % de viviendas de bambú por regiones del país de acuerdo al Censo de Población y Vivienda del 2010**

El total de casas de caña en todo el país alcanzó en el 2001 a 254 152 unidades mientras que en el 2010 sumó a 329 416 unidades es decir se presentó un incremento de 75 264 viviendas.

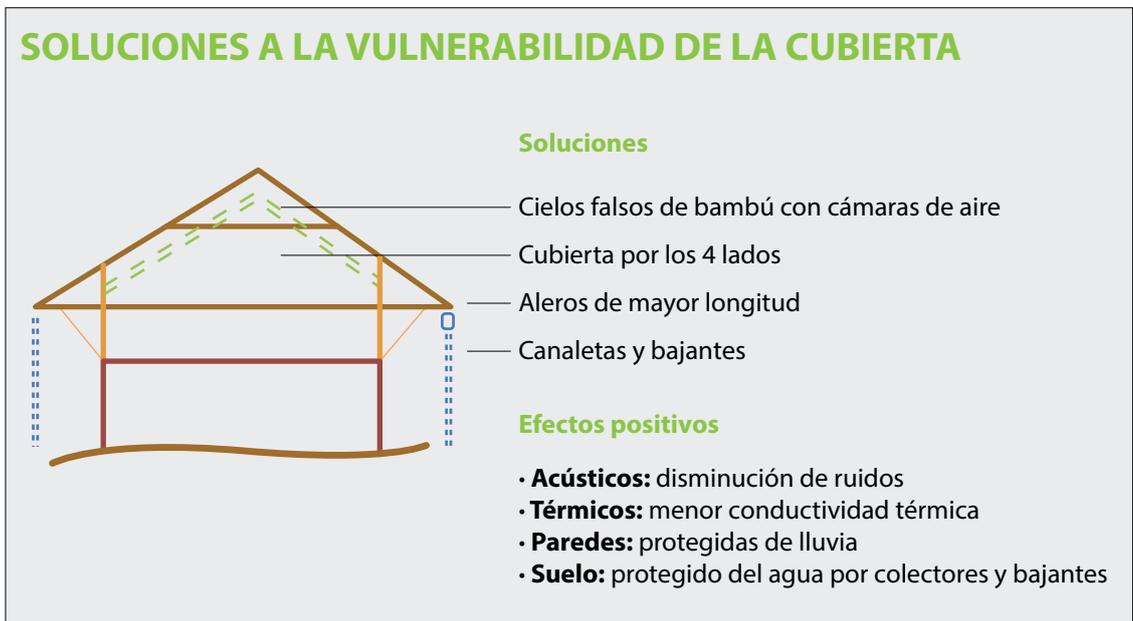
Se detallan los componentes de la cubierta respecto al cielo raso y a las cámaras de aire.

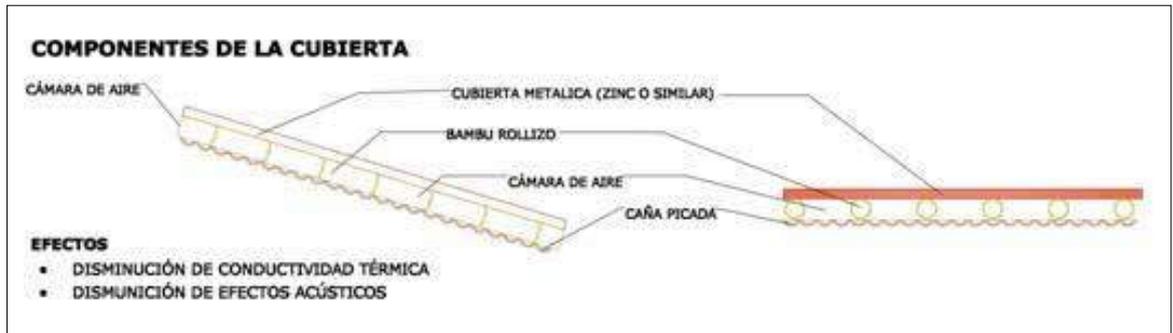
El espacio antes mencionado, por ser de aire y al tener éste mínima densidad es excelente aislante térmico, que evita el paso del calor producto de la incidencia solar

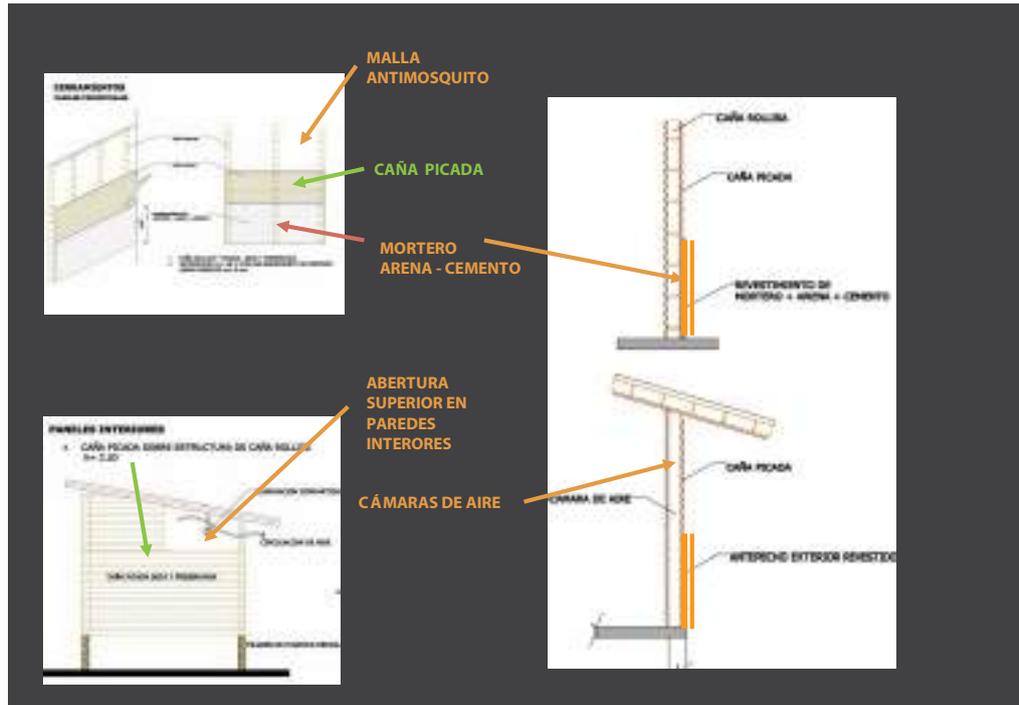
Las paredes o tabiques interiores tienen una abertura superior con dos objetivos: usar la iluminación eléctrica para dos habitaciones y permitir la circulación del aire.

Las paredes con cámaras de aire, evitan la transferencia térmica producida por la incidencia solar.

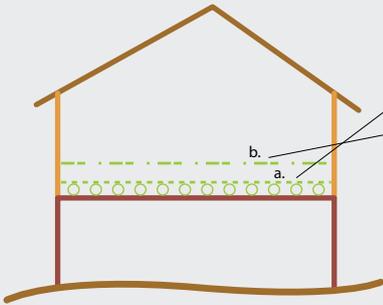
**Soluciones**

- a. Caña picada sobre bambúes enteros y sobre piso de cemento sobre malla metálica
- b. Nueva tecnología: ECOMATERIALES, tableros PLAS BAM o ECU BAM

- Mayor durabilidad
- Menor afectación por humedad
- No fallan por flexión
- Menor desgaste por uso

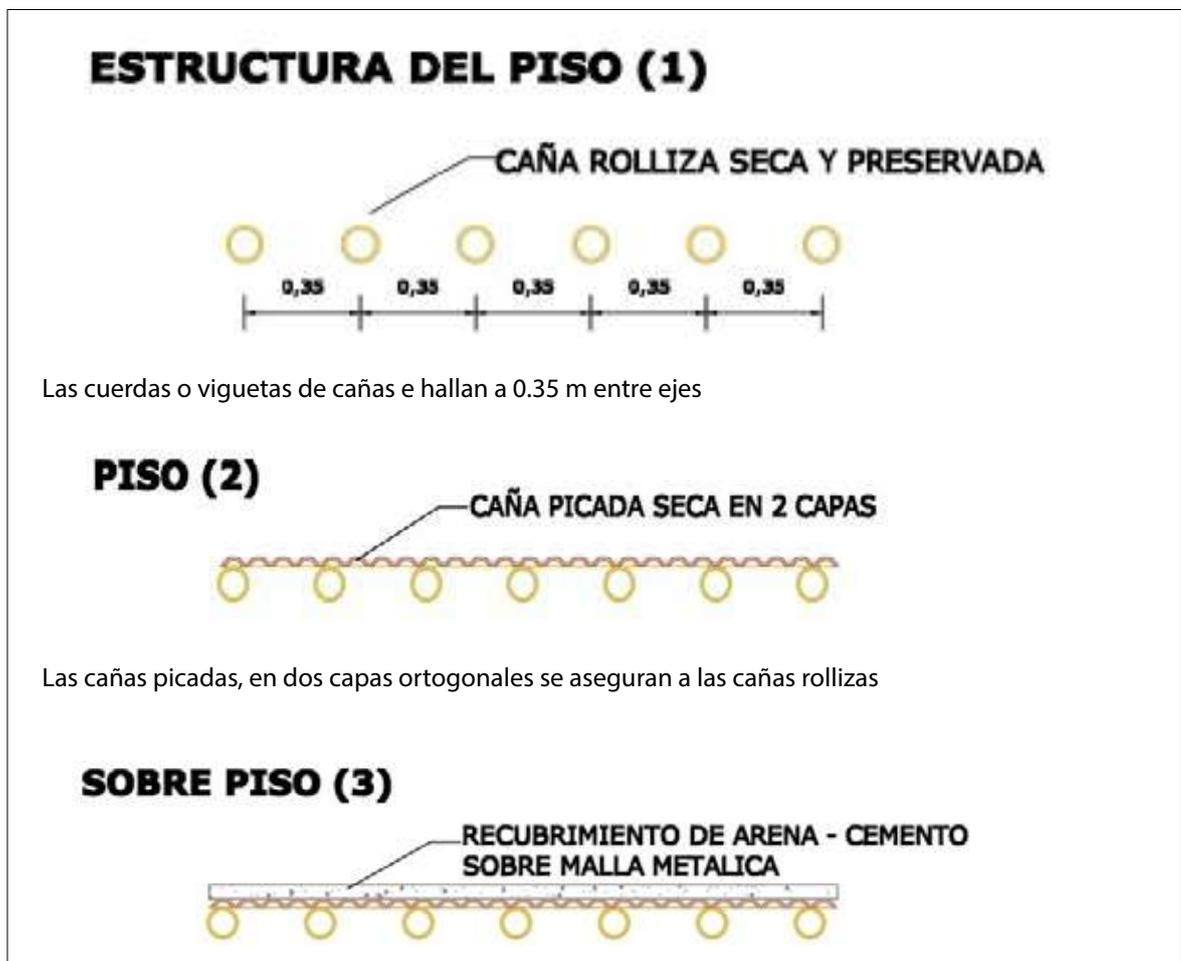
- Cañas rollizas que hacen las funciones de estructura como cuerdas o viguetas de soporte del piso (fig 1)
- Caña picada en dos capas, asegurada a las viguetas de caña rolliza y que hace funciones de piso (fig 2) En sustitución de la caña picada se puede hacer una estera con la misma caña picada.
- Recubrimiento de mortero de arena-cemento sobre malla metálica y que hace la función de sobre piso. (fig. 3)

El sobre piso consiste en un mortero de arena.- cemento colocado sobre malla metálica.

Las cañas rollizas y la caña picada deben estar secas y preservadas.

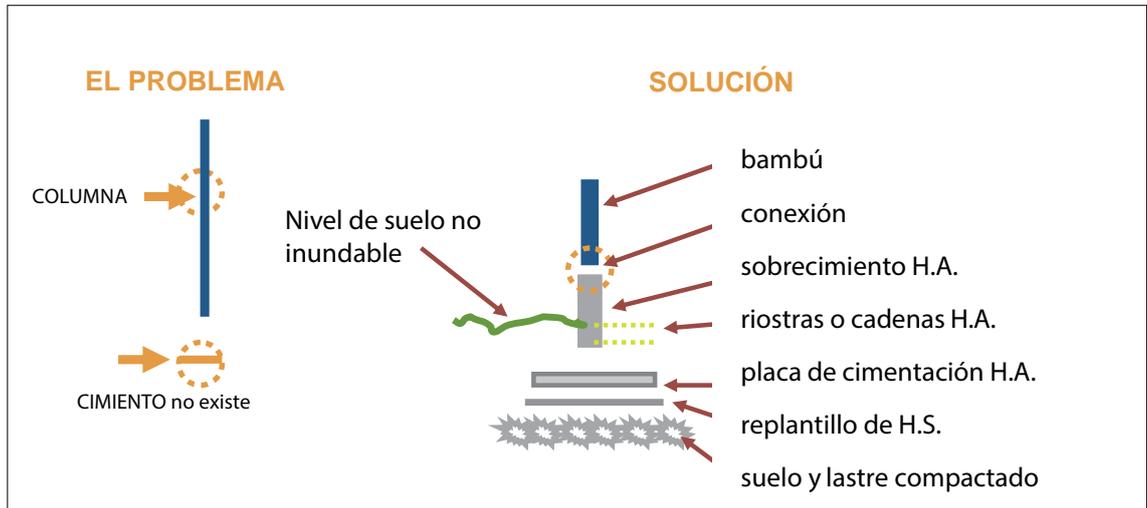
#### SOLUCION 1: USO DE CIMENTACIÓN DE COLUMNAS

Es absolutamente necesario el uso de cimentación para todas y cada una de las columnas, de esta manera, hay una mejor repartición de cargas del edificio y permite una relación mecánica con las columnas.

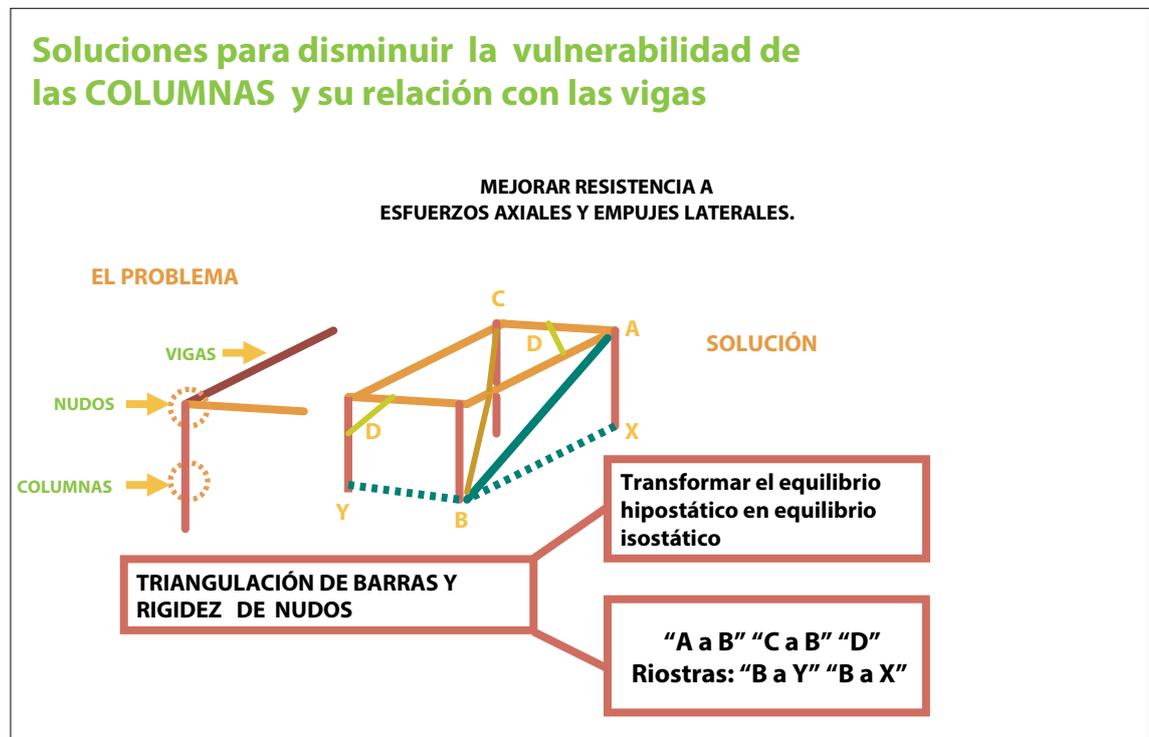
### SOLUCIÓN: 2 PARA LA ESTABILIDAD DEL SISTEMA ESTRUCTURAL DE PILARES Y VIGAS.

- Barras y diagonales: para complementar el equilibrio hipostático que se presenta entre elementos verticales y los horizontales es necesario rigidizar los componentes del conjunto, mediante la triangulación con varas de caña o con tiras de madera, tanto en los planos de pilares y vigas. Ejemplo: A a B, al igual que entre los extremos o vértices de planos opuesto, por ejemplo de C a B.
- En los vértices superiores entre pilares y vigas, o entre vigas concurrentes, se pueden colocar pequeños rigidizadores como se denomina a las barras D.
- Tratada así la estructura, se obtiene un equilibrio isostático, que le permite resistir los empujes laterales producto de los sismos, o las escorrentías, producto de las inundaciones.

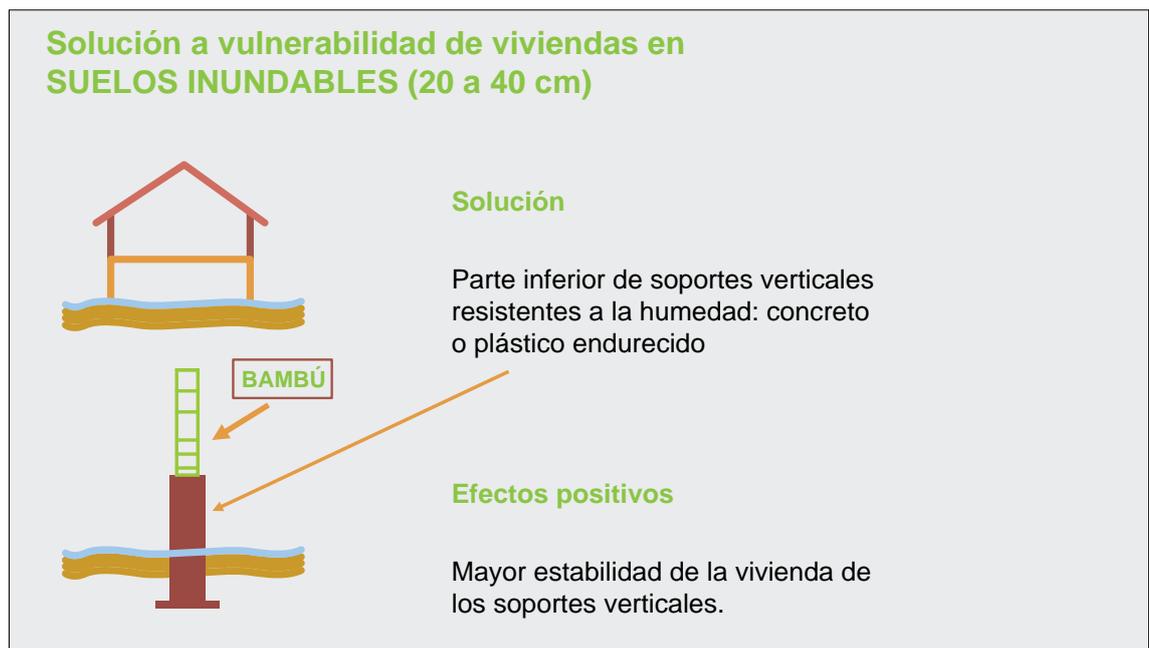
La mayor vulnerabilidad de este tipo de viviendas ubicadas en suelos inundables por cortos períodos y en cotas menores, hemos determinado que se encuentran en los soportes estructurales verticales.

La solución se encuentra en la sustitución de los mencionados soportes o columnas por soportes resistentes a la humedad.

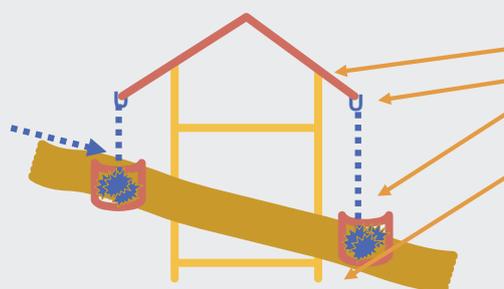
## Solución a vulnerabilidad de viviendas EN PENDIENTES

- Aleros de mayor longitud en la cubierta
- Canales de captación de agua de cubiertas y de la pendiente para su derivación lateral
- Soportes verticales profundos y vigas de amarre inferiores (Riostras)
